Objekt-Nr.: 24 14627

Datum: 26.11.2024

## Orientierende Altlastenuntersuchung, Tornéestr. 5, 28865 Lilienthal

### Kurzbericht Nr. 1

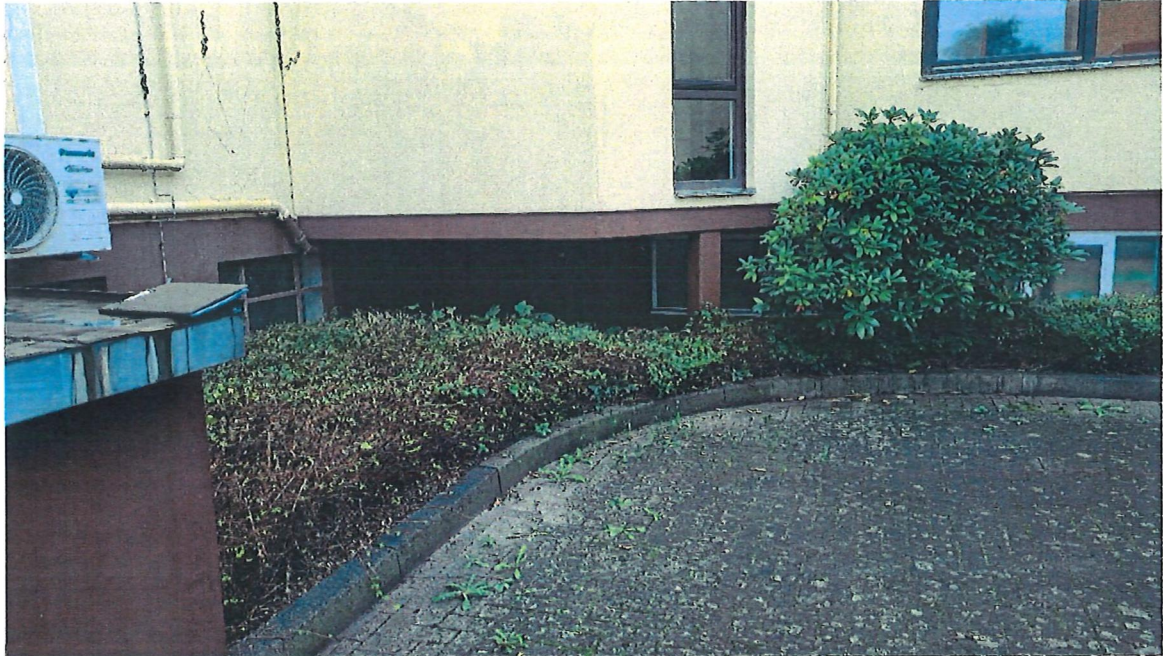
Abb. 1: Situation im Bereich des Ansatzpunktes BS 1, südöstliche Blickrichtung

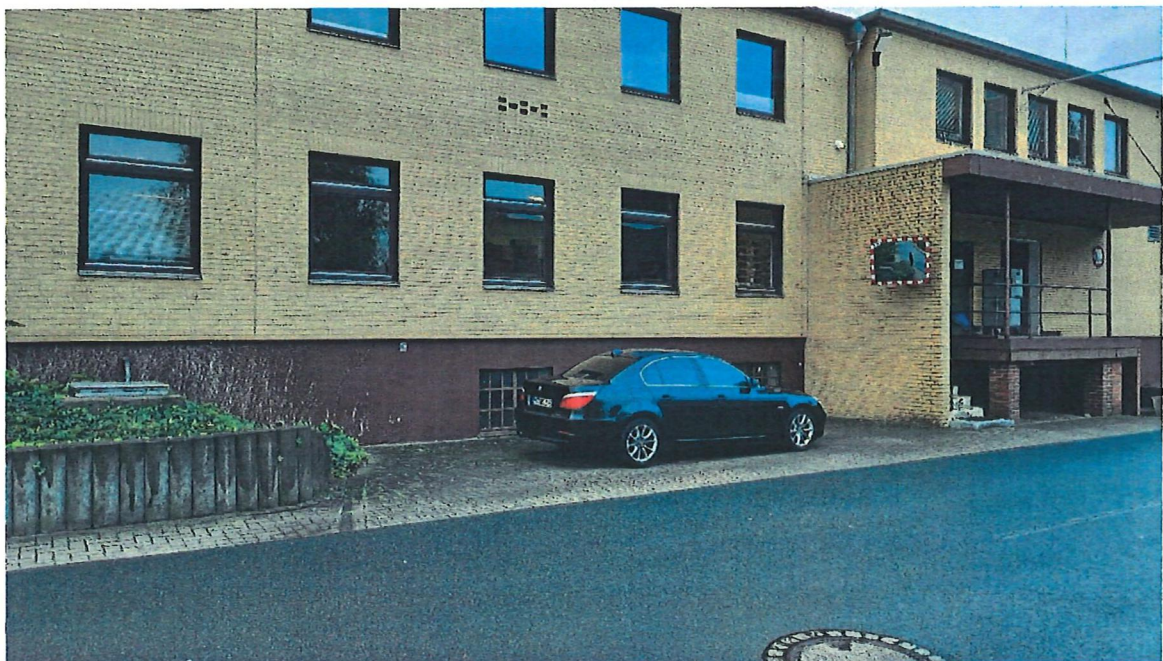
Abb. 2: Situation im Bereich des Ansatzpunktes BS 2, südwestliche Blickrichtung

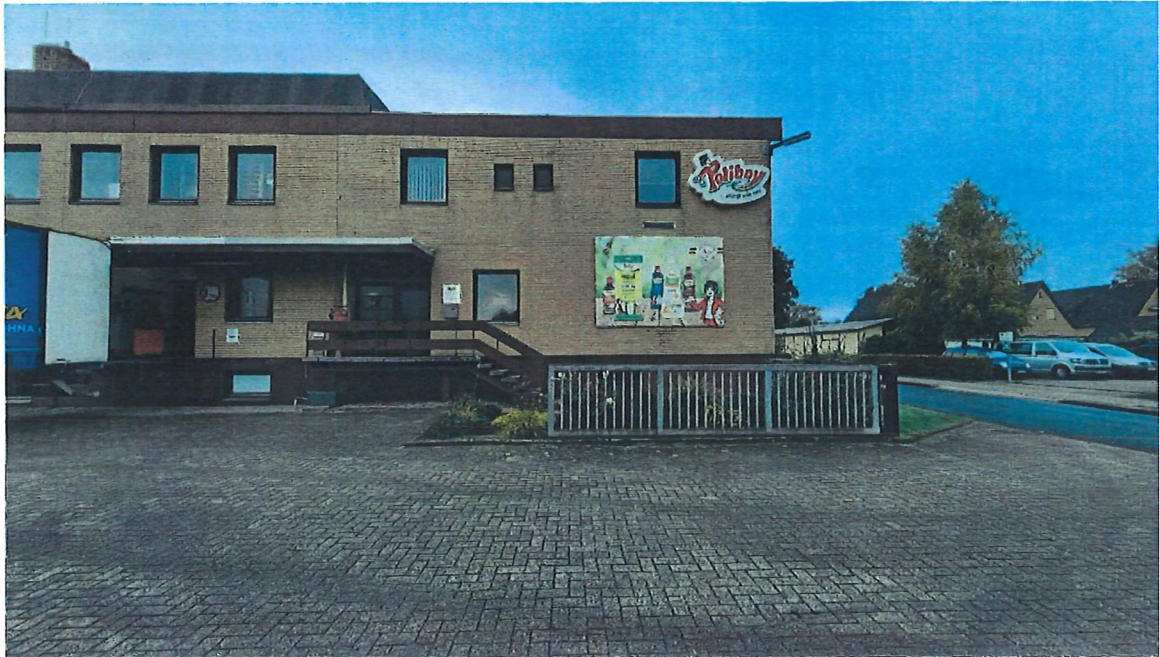
Abb. 3: Situation im Bereich des Ansatzpunktes BS 3, nordwestliche Blickrichtung
