# Kontrolle und Einschätzung von Gebäuden und Gehölzen auf dem derzeitigen Poliboy-Firmengelände in Lilienthal (Landkreis Osterholz) als Lebensraum von Vögeln und Fledermäusen

(Bezug: artenschutzrechtliche Berücksichtigung in der Bauplanung)

- Kurzgutachten -

Osterholz-Scharmbeck, Februar 2026

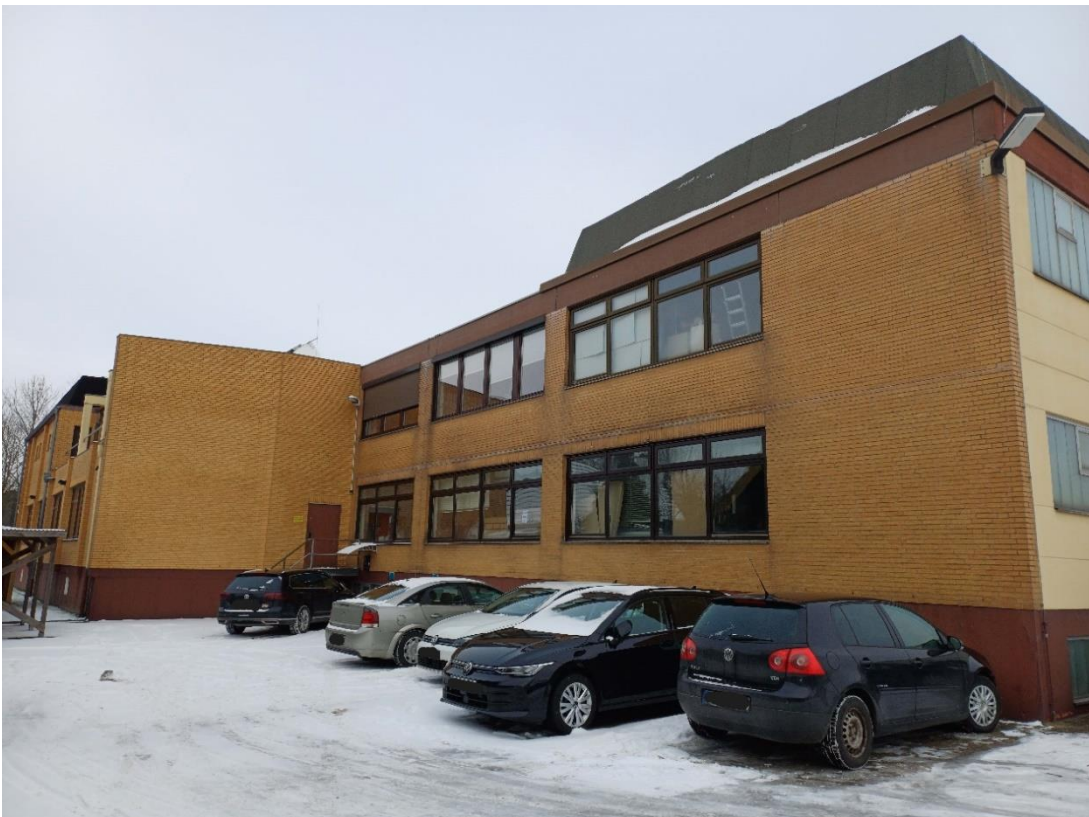
Hinsichtlich des Flachdachs sind die Blenden weitgehend intakt. Im Bereich des Innenhofs ist eine Dachblende an einer Stelle leicht beschädigt und steht etwas von der Wand ab. Außerdem ist beidseits der Südostecke des Gebäudes eine zusätzliche Blende angebracht (vgl. Abb. 2), wodurch zwischen dieser und der Außenwand des Gebäudes auf einer Länge von rund 10 m (Südseite) bzw. 30 m (Ostseite) ein schmaler, spaltförmiger Zwischenraum gebildet wird. Des Weiteren sind im Bereich beider Verladestationen an deren Überdachungen die Blenden bzw. Verkleidungen stärker beschädigt (Risse, stärkere Verformungen), vermutlich als Folge rangierender Lieferfahrzeuge (s. Abb. 6). Dadurch sind dort wenige Spaltstrukturen und potentielle Einflugmöglichkeiten entstanden.,

Abb. 2: Ansicht vom Hauptgebäude und dem südlichen Gebäudeflügel des Poliboy-Firmensitzes – im Zwischenraum zwischen der Dachblende beidseits der Gebäudeecke rechts im Bild (oberhalb der Lampe) sowie der Gebäudeaußenwand könnten Fledermausquartiere und Mauersegler-Nistplätze liegen (Blickrichtung Nordwest; Aufnahme vom 03.02.2026).

Darüber hinaus können am Gebäude auch Nistplätze des besonders geschützten Mauerseglers nicht ausgeschlossen werden. Dies gilt insbesondere für den Bereich der Dachblende im Südosten des Gebäudes. Aus diesem Grund sollte während der Brutzeit dieser Art im Zeitfenster zwischen Ende Mai und Anfang Juni (25.05.-10.06.) auch eine abendliche Kontrolle bei geeigneter Witterung zur Erfassung potenziell ein-/ausfliegender Tiere durchgeführt werden. Dies ließe sich mit einer anschließenden Fledermaus-Kontrolle während der Wochenstubenzeit kombinieren.

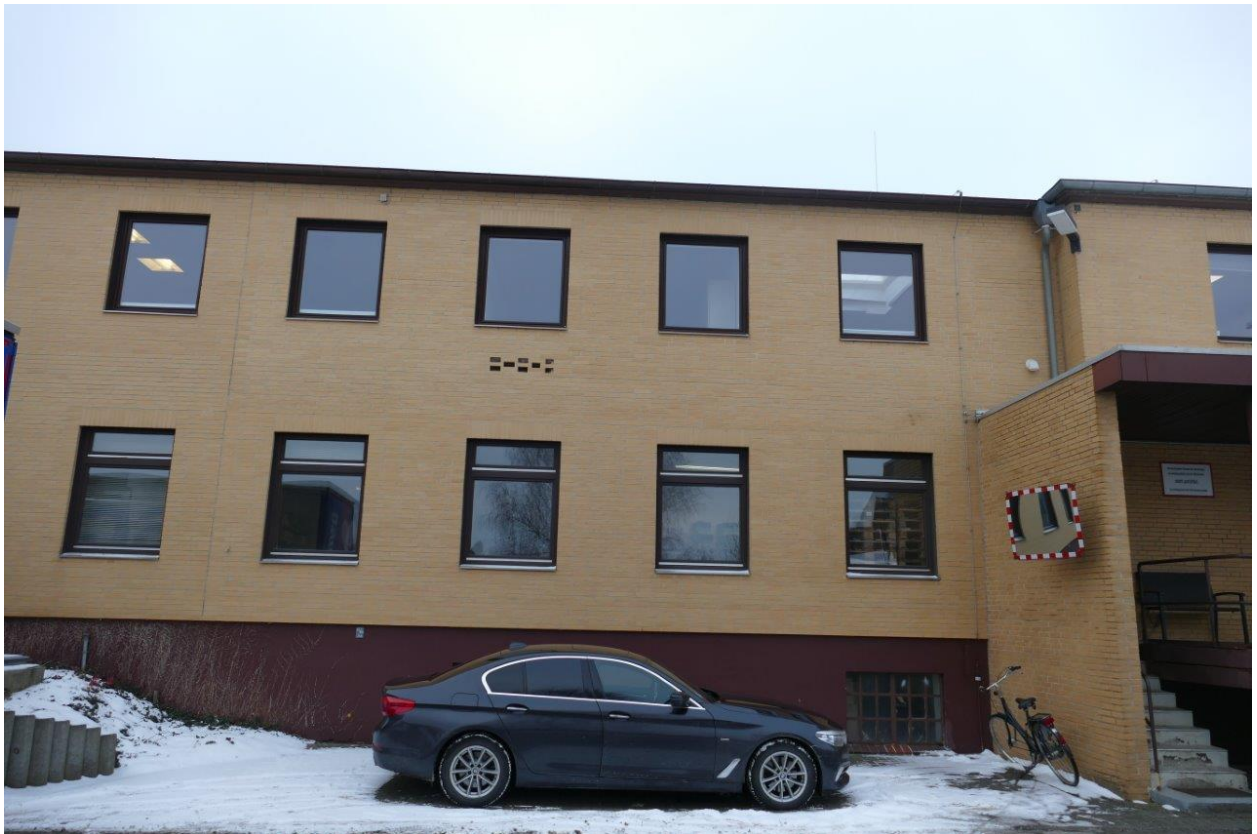
Abb. 3: Lüftungsöffnungen als Einflugmöglichkeiten sind an mehreren Gebäudepartien zu finden, so auch hier an der nördlichen Fassade zwischen Ober- und Erdgeschoss (Blickrichtung Süd; Aufnahme vom 03.02.2026).

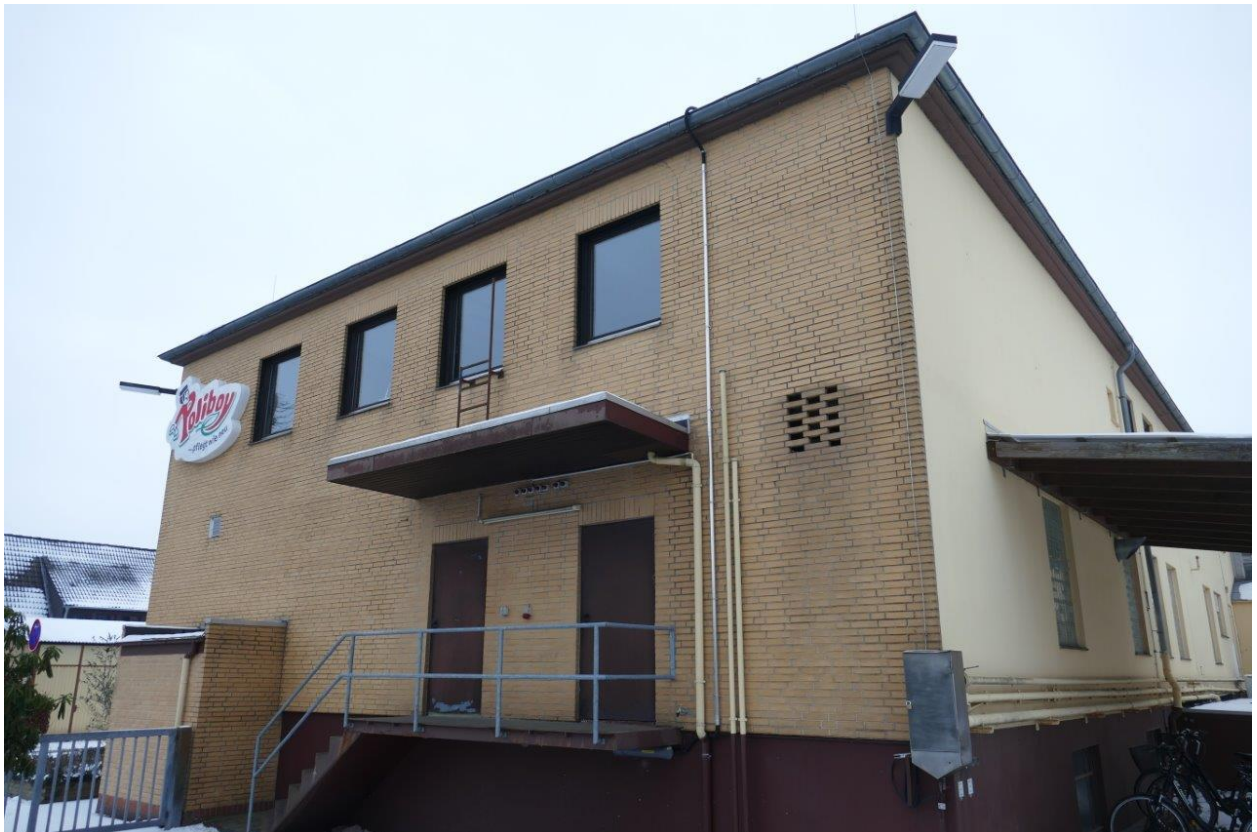
Abb. 4: Blick auf den Nordflügel des Poliboy-Firmsitzes, mit größeren Lüftungsöffnungen in knapp vier Metern Höhe rechts an der Fassade (Blickrichtung Ost; Aufnahme vom 03.02.2026).

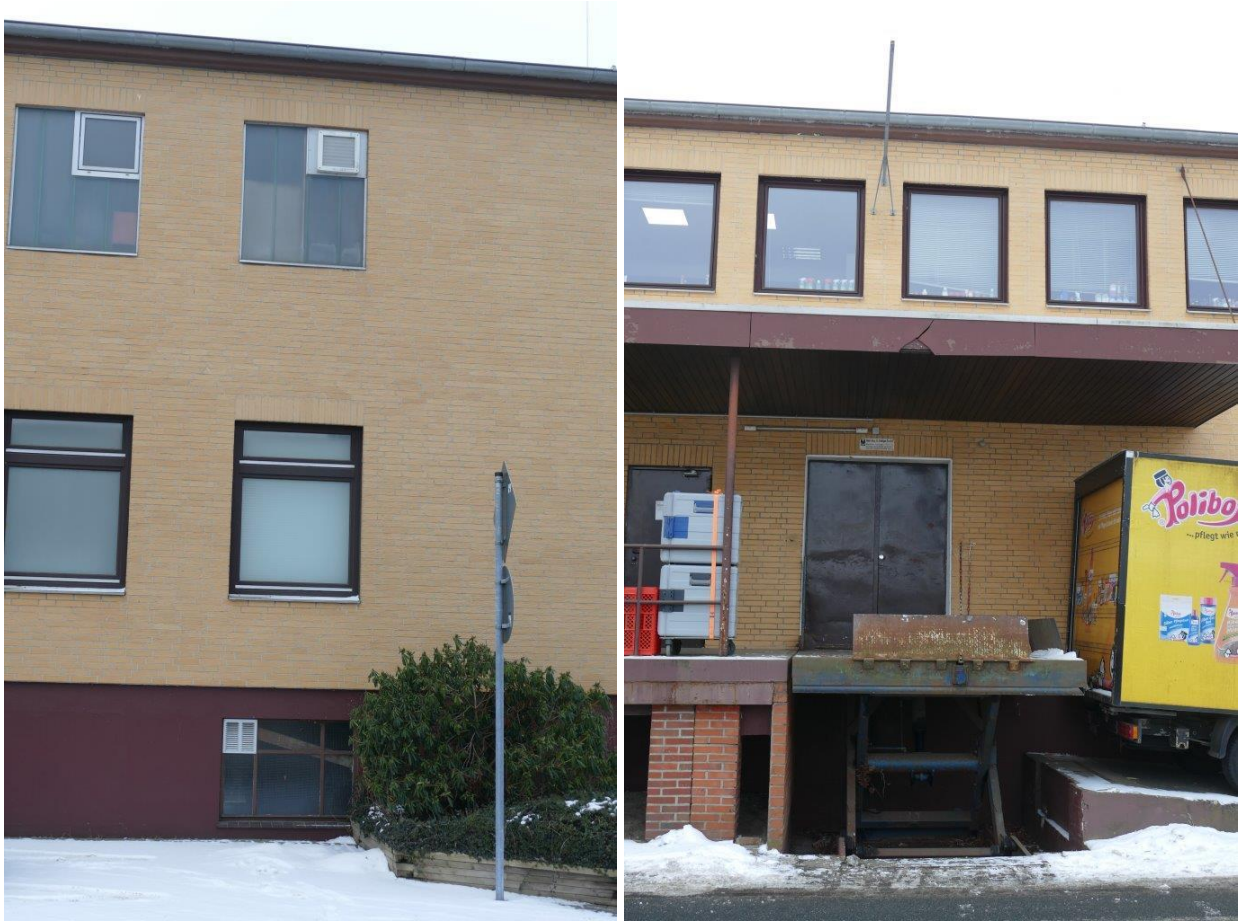
Abb. 5a+b: Blick von der Torneestraße auf die Nordfassade des Poliboy-Gebäudes mit mehreren Lüftungsgittern als potenziellen Einflügen (links) bzw. die Verladestation mit beschädigtem Dachüberstand (rechts; beide Aufnahmen Blickrichtung Süd, vom 03.02.2026).

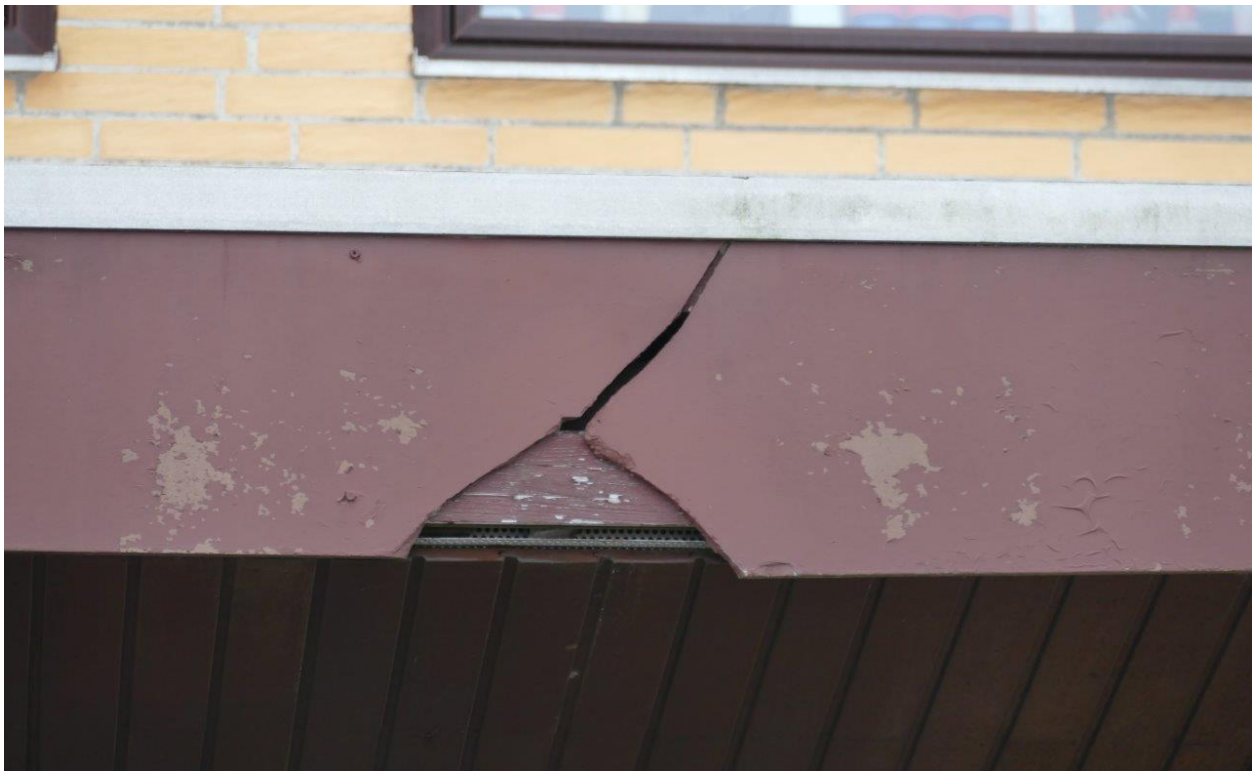
Abb. 6: Ansicht der beschädigten Verkleidung des Dachüberstands an der Verladestation an der Torneestraße (Blickrichtung Süd; Aufnahme vom 03.02.2026).

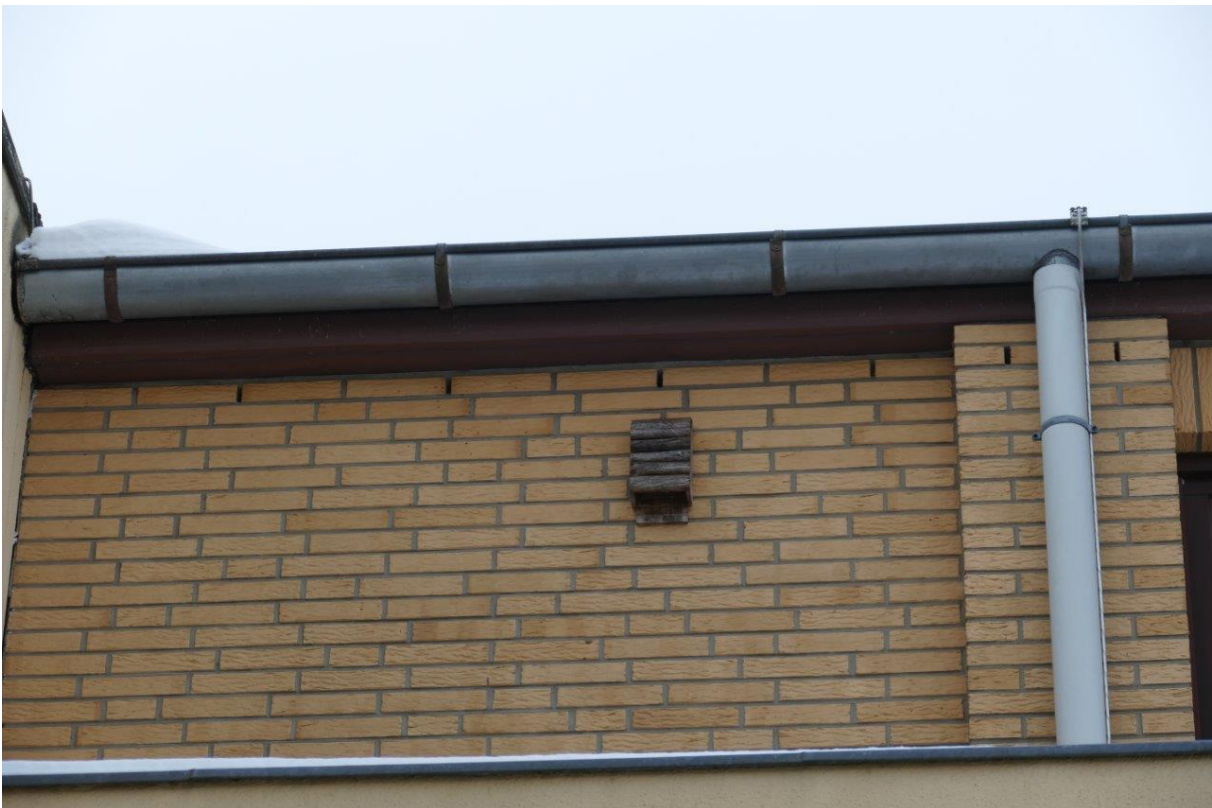
Schließlich ist als besondere Struktur menschlichen Ursprungs noch ein hölzerner Fledermauskasten aufzuführen, der im Innenhof auf Höhe des Obergeschosses angebracht ist (Abb. 8, Abb. 9a).

Abb. 8: Blick vom Innenhof auf die Außenwand des Südflügels mit auf Höhe des Obergeschosses montiertem Fledermauskasten sowie mehreren Lüftungsschlitzen (besonders auffällig neben dem Fallrohr rechts im Bild; Blickrichtung Süd; Aufnahme vom 03.02.2026).

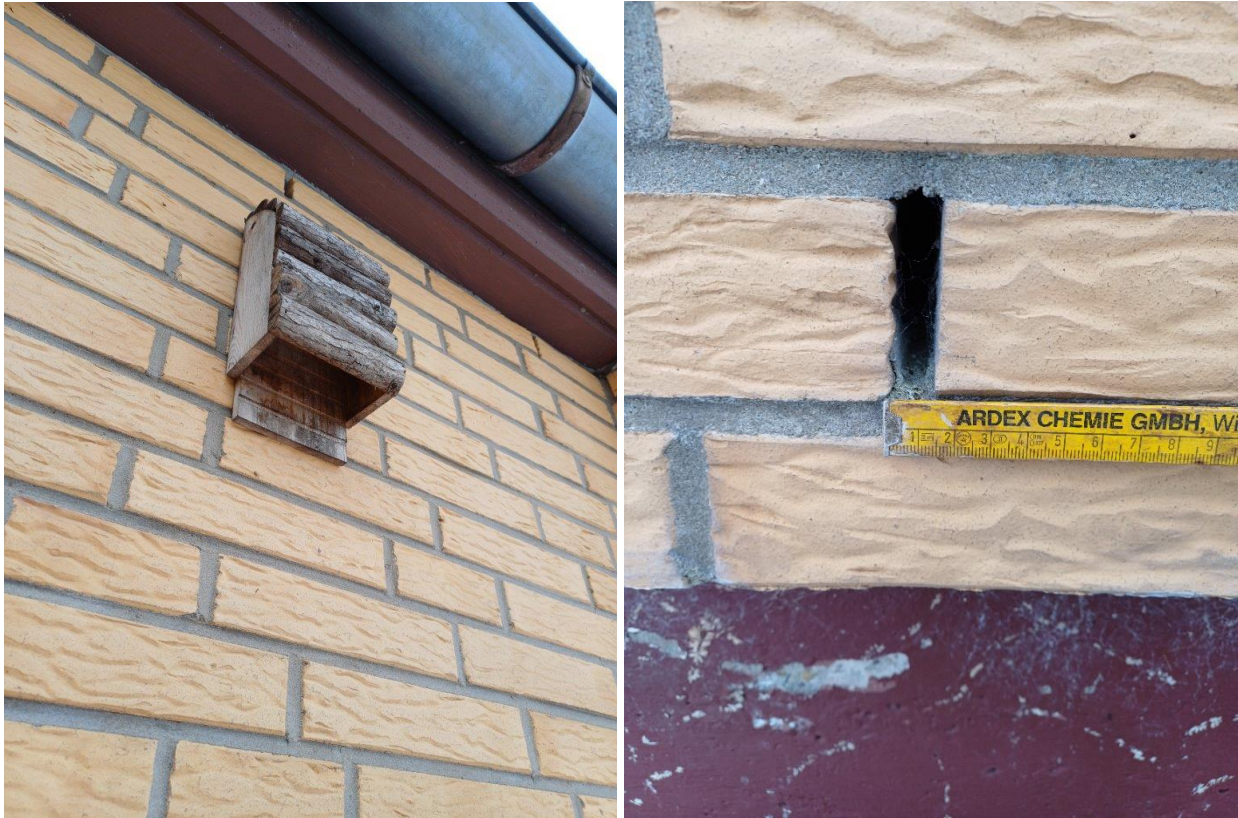
Der Fledermauskasten im Innenhof war zum Untersuchungszeitpunkt nicht besetzt und wies auch keinerlei Spuren einer Nutzung (z. B. Kot, Verfärbung durch Körperfett oder Urin) auf. Als Fledermaus-Winterquartier ist dieser Kastentyp grundsätzlich nicht geeignet (fehlender Frostschutz), auch als Sommerquartier dürfte die Eignung vermutlich gering sein (sehr hell aufgrund des großen Einflugbereichs, unzureichender Witterungsschutz).

Lüftungsschlitze könnten jedoch als Zugänge zu potenziellen Sommer- und auch Winterquartieren von Fledermäusen im besser isolierten Zwischenraum hinter der Außenwand des Gebäudes fungieren, da sie insbesondere für kleine Fledermausarten wie Zwergfledermäuse ausreichend dimensioniert sind. Für einzelne Individuen dieser vorrangig Gebäude bewohnenden Art wären die Lüftungsschlitze selbst auch als sommerliches Spaltenquartier geeignet. Daher besteht hinsichtlich dieser Strukturen näherer Untersuchungsbedarf.

Abb. 9a+b: Nahansicht des am Gebäude montierten, zum Untersuchungszeitpunkt unbesetzten Fledermauskastens (links, Blickrichtung Südwest) sowie im unteren Bereich der Außenwand in gut anderthalb Metern Höhe gelegener Lüftungsschlitze am Südflügel des Poliboy-Gebäudes (Blickrichtung Nordost; beide Aufnahmen vom 03.02.2026).

Die beiden vorhandenen **Fledermauskästen** am Gebäude bzw. an Birke Nr. 2 sind vor Beginn von Bau- bzw. Fällungsmaßnahmen zu kontrollieren, aufgrund ihrer fehlenden Eignung als Winterquartier am besten im Winterhalbjahr. Bei Negativbefund (keine Tiere festgestellt) sind sie umgehend abzumontieren, während bei Nachweis von Fledermausbesatz umgehend die Untere Naturschutzbehörde über das Quartier zu informieren wäre, um ggf. gemeinsam mit zuständigen Fledermaus-Regionalbetreuer\*innen - eine Lösung für das weitere Vorgehen zu erörtern.

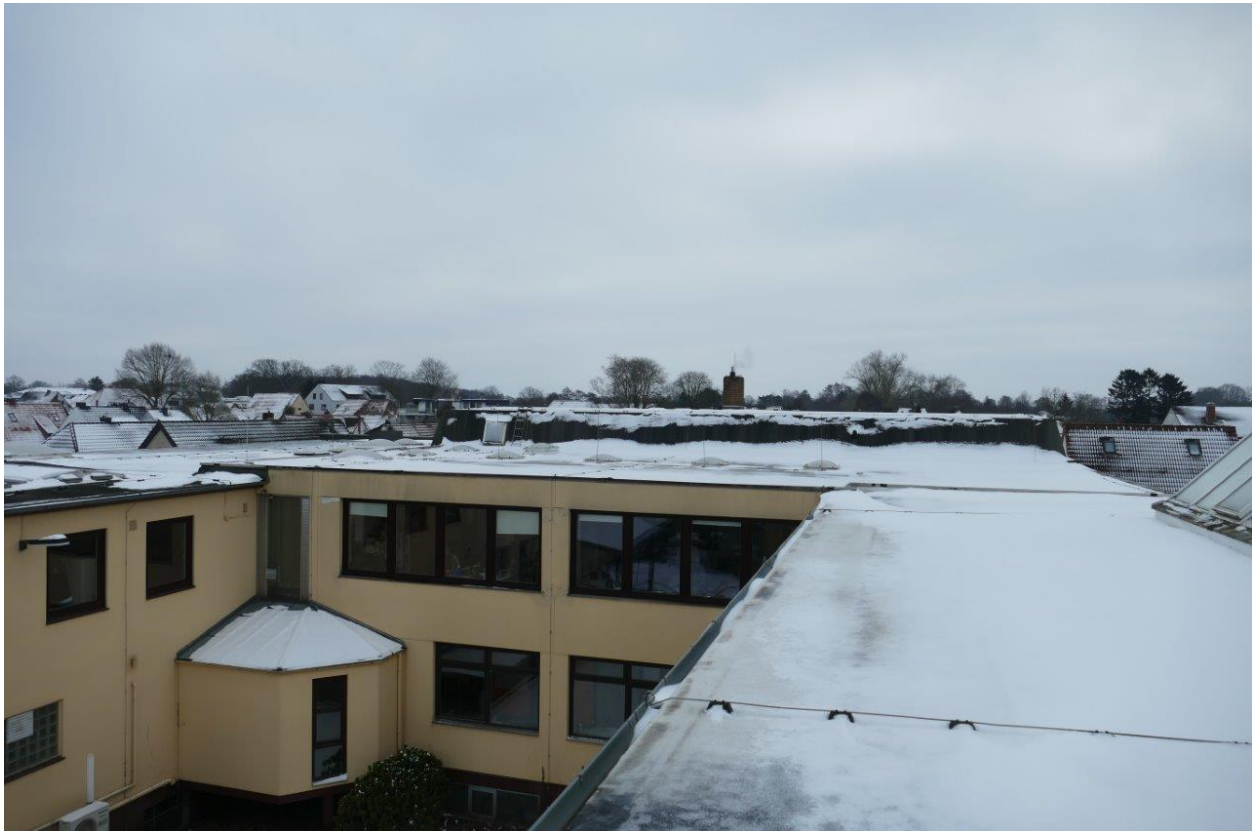
Das Flachdach wiederum war aufgrund unklarer Tragfähigkeit nur stark eingeschränkt begehbar, sodass nicht alle Bereiche kontrolliert werden konnten. Darüber hinaus war seine Oberfläche aufgrund der Schneelage zusätzlich nur bedingt einzusehen. Hinweise auf die Nutzung durch Vogelarten, die in der Region regelmäßig auf Flachdächern brüten (z. B. Austernfischer oder Sturmmöwe), ergaben sich daher nicht. Laut Herrn Uetake sind jedoch keine Dachbruten von Vögeln auf dem Poliboy-Gelände bekannt. Da die genannten Arten am Brutplatz aufgrund von Warnverhalten i. d. R. auffällig sind, spricht dies tatsächlich gegen entsprechende Brutvorkommen auf dem Dach des Gebäudes. Die Lücken im Bereich der „Firstverkleidung“ der Fensterkonstruktion auf dem Flachdach kommen aufgrund mangelnder Isolierung zwar nicht als Winterquartier für Fledermäuse in Frage, jedoch durchaus als Sommerquartier.

Abb. 10: Blick vom Südflügel auf das Flachdach des Poliboy-Gebäudes, das nur sehr eingeschränkt begangen werden konnte (Blickrichtung Ost; Aufnahme vom 03.02.2026).

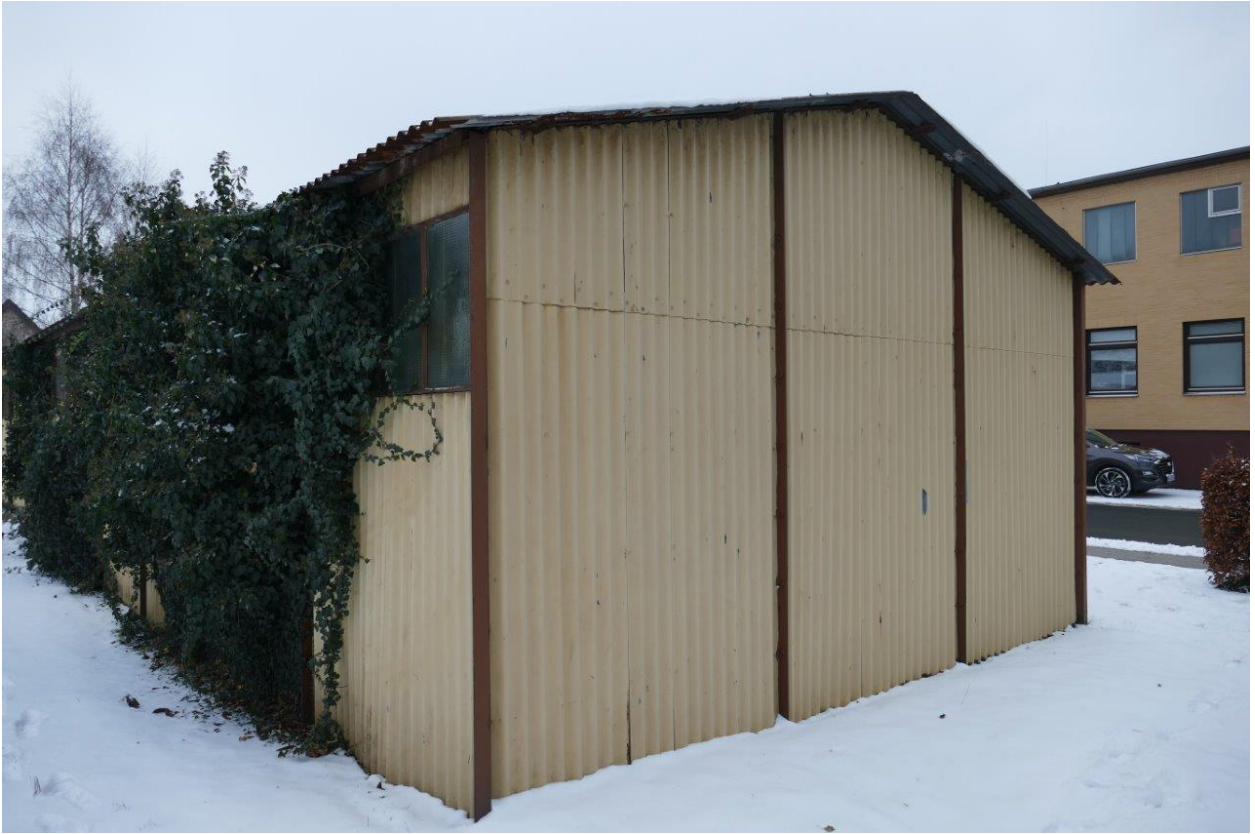
Abb. 11: Nordwestlicher Giebel des aus Metallwellplatten gebauten Schuppens mit ausgeprägten Efeuranken auf der Nordost-Flanke des Gebäudes (Blickrichtung Südost; Aufnahme vom 03.02.2026).

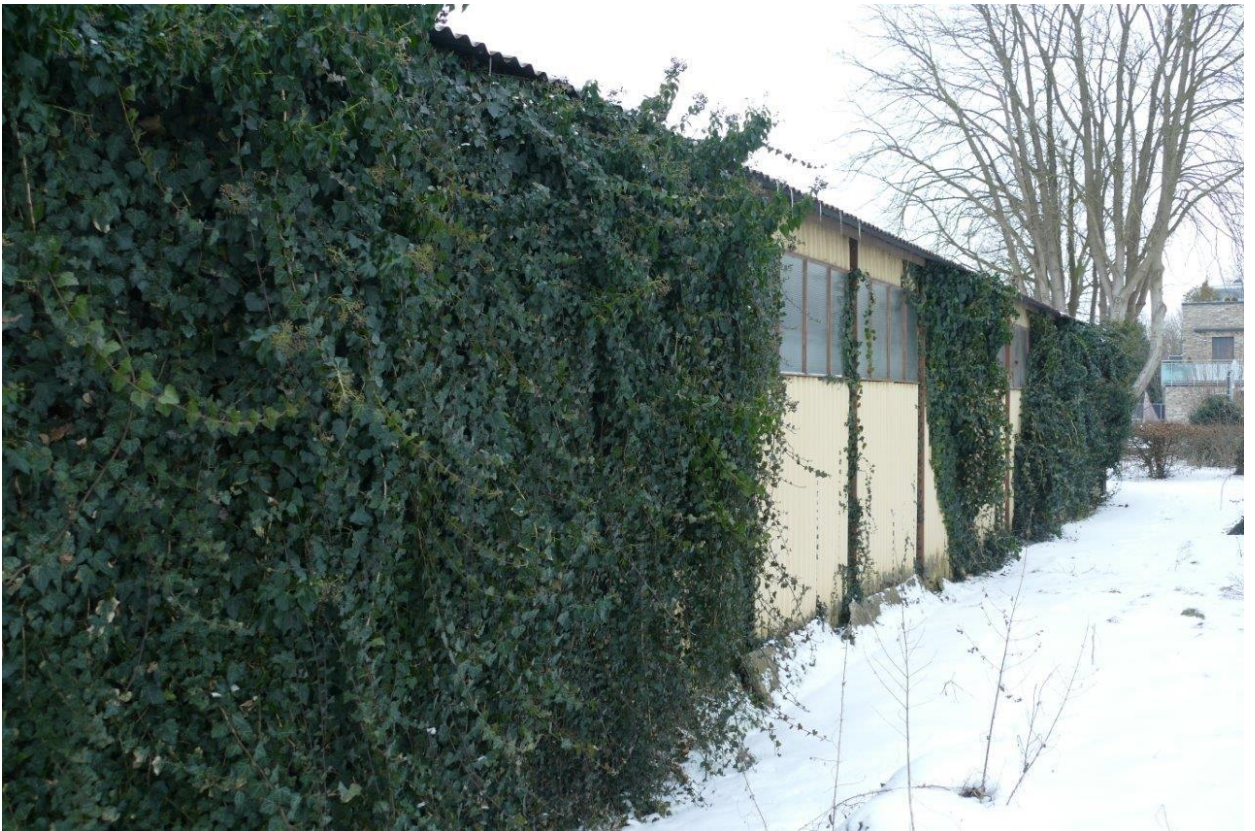
In den immergrünen Efeudickichten auf der nördlichen, straßenabgewandten Seite des Schuppens waren zwar keine Vogelnester auszumachen, doch bieten sie störungstoleranten, ungefährdeten Singvogelarten grundsätzlich über die gesamte Brutperiode ausreichend Deckung, um als Nist- und Brutplatz in Frage zu kommen.

Abb. 12: Die dichten Efeubestände am Schuppen stellen potenzielle Nistplätze für Singvögel wie Rotkehlchen und Amsel dar (Blickrichtung West; Aufnahme vom 03.02.2026).

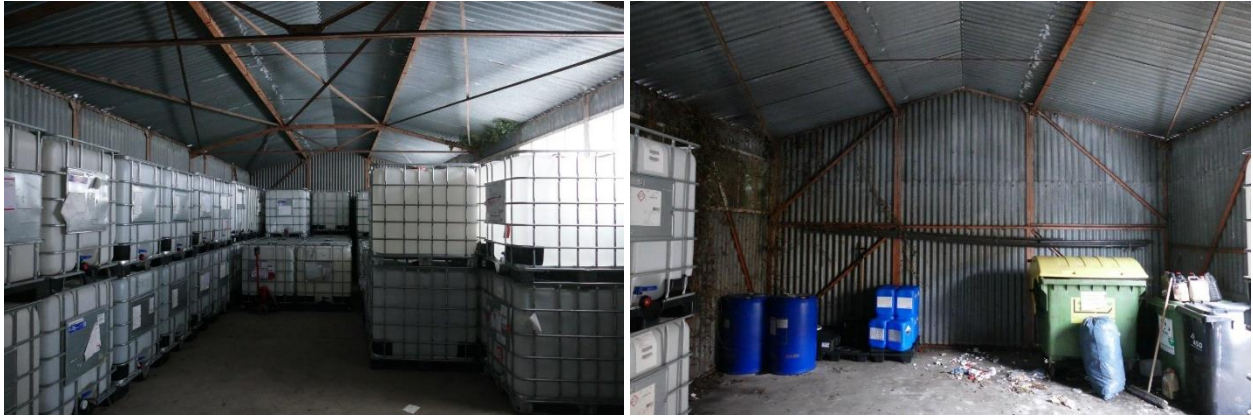
Am Schuppen wurden keine Hinweise auf Fledermaus-Lebensstätten wie Kot oder Fraßreste gefunden. Aufgrund des Fehlens einer Dämmung bietet der Schuppen keinerlei Frostschutz, weswegen er als Fledermaus-Winterquartier nicht in Frage kommt. Es wurden zusätzlich weder Spalten noch größere Zwischenräume zwischen den Metallwellplatten ausgemacht, die gebäudebewohnenden Fledermäusen zu wärmeren Jahreszeiten Unterschlupf bieten könnten.

Abb. 13a+b: Innenansichten des Schuppens, bei denen gut die einfache Konstruktion ohne innere Isolierung zur Geltung kommt, die eine Winterquartiersnutzung durch Fledermäuse ausschließt (Blickrichtung Nordwest (links) bzw. Südost (rechts); beide Aufnahmen vom 03.02.2026).

Bezüglich des **Schuppens** können hingegen bei einem Abriss des Gebäudes im Winterhalbjahr (zwischen Anfang Oktober bis Ende Februar) auf Basis dieser Potenzialeinschätzung artenschutzrechtliche Verbotstatbestände ausgeschlossen werden, da der Schuppen nicht als Fledermaus-Winterquartier in Frage kommt und dieses Zeitfenster außerhalb der Brutzeit der potenziell betroffenen Singvogelarten liegt. Im Efeudickicht am Schuppen sind als Brutvögel nur häufige, ungefährdete und weit verbreitete Singvogelarten wie Amsel oder Rotkehlchen zu erwarten, die nach Entfernung des Bewuchses und Abriss des Gebäudes noch ausreichend geeignete Brutlebensräume in der näheren Umgebung, in den vielen Gärten der umliegenden Wohnsiedlungen, fänden. Deshalb ergäben sich dadurch keine erheblichen Beeinträchtigungen für die Lokalpopulationen der genannten Arten.

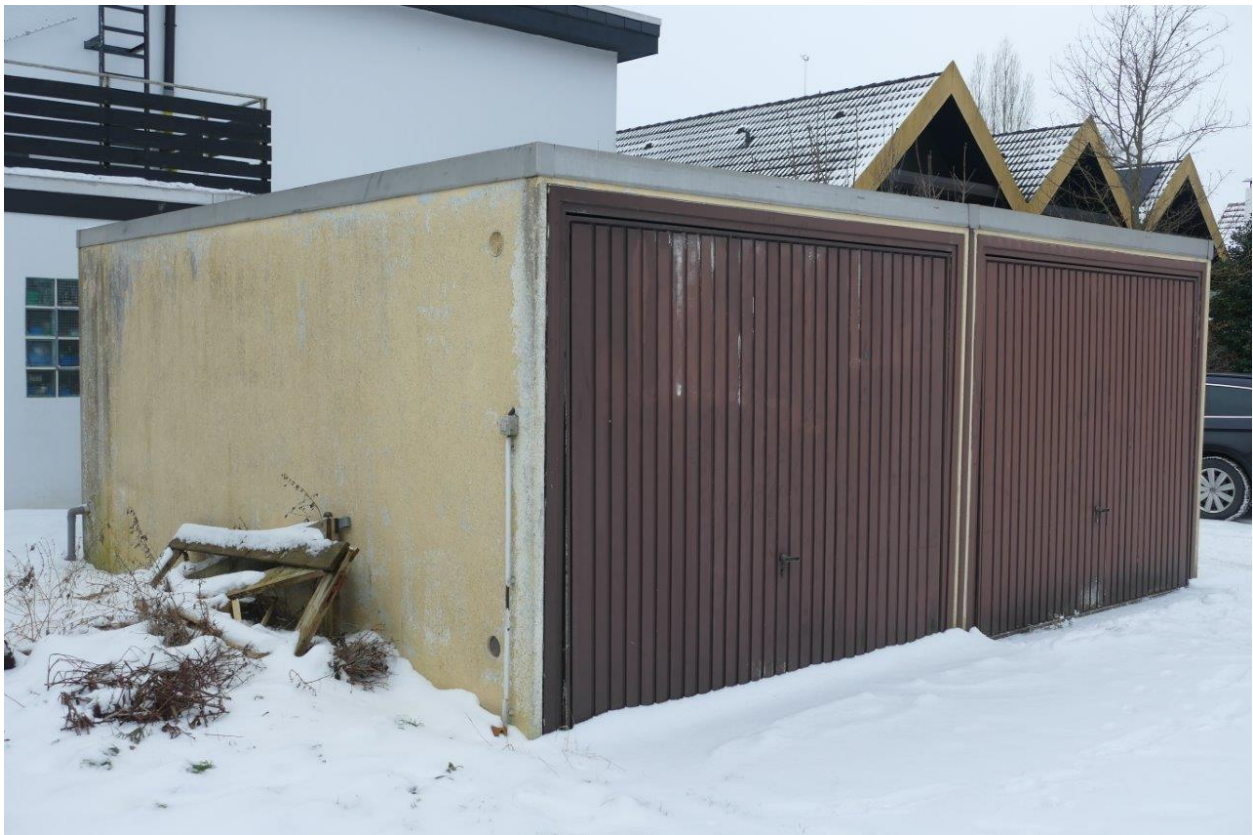
Geschlossene Doppelgarage aus (Beton-?)Platten mit Flachdach, die derzeit als Lagerraum genutzt wird (Abb. 14, Abb. 15a+b). Potenzielle permanente Einflugmöglichkeiten bestehen an beiden Garagen über runde Lüftungsöffnungen. Ansonsten sind weder an Fassade noch an Dachblende Risse oder Spalten vorhanden, die Fledermäusen als Lebensstätte dienen könnten.

Abb. 14: Blick auf die Doppelgarage – an der Wand links neben dem linken Tor sind die runden Lüftungsöffnungen zu erkennen, die potenzielle Einflugmöglichkeiten für Vögel und Fledermäuse darstellen (Blickrichtung West; Aufnahme vom 03.02.2026).

Aus den gleichen Gründen wäre ein Abriss der **Doppelgarage** außerhalb der Brutzeit ebenfalls artenschutzrechtlich unbedenklich. Gleiches gilt auch für den Fahrrad-Unterstand sowie den „Pausen-Pavillons“ südlich des Poliboy-Firmensitzes.

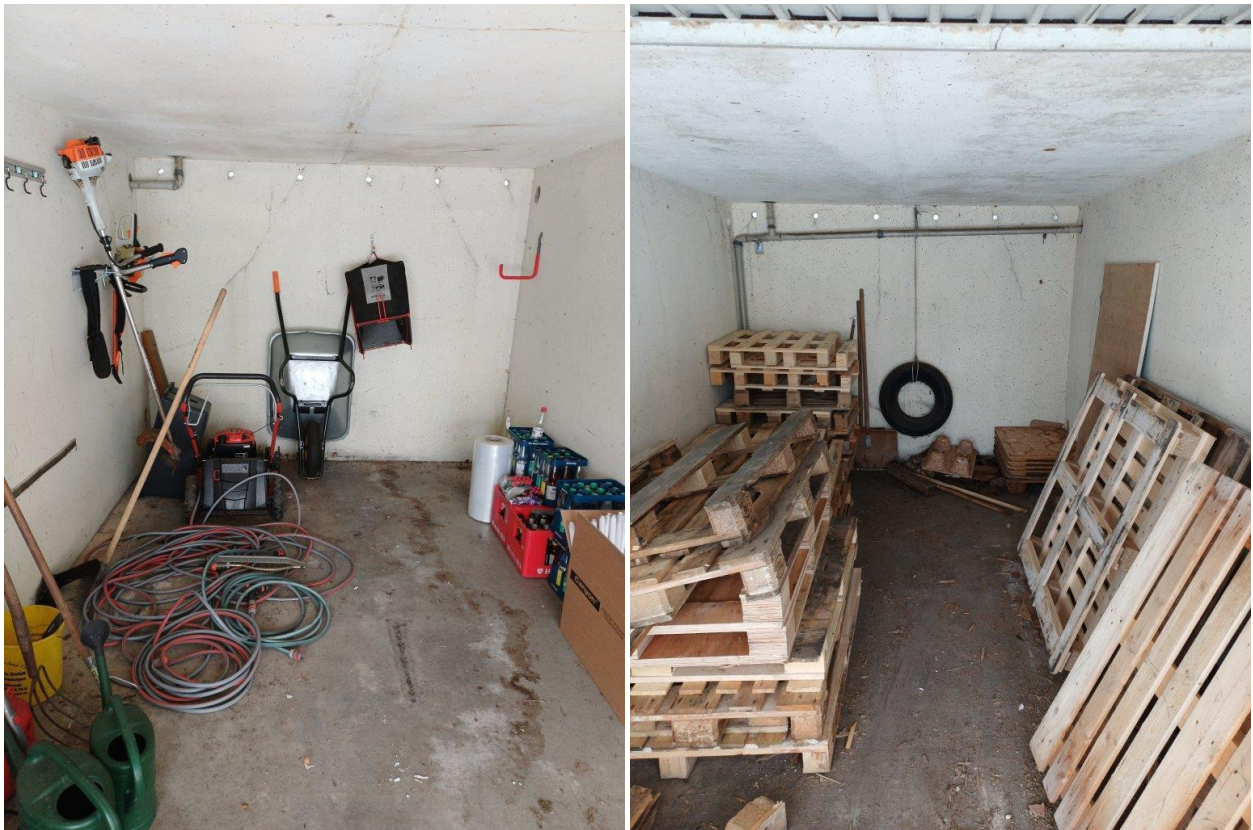
Im Bereich der Doppelgarage konnten trotz potenzieller Einflugmöglichkeiten an den Lüftungsöffnungen keinerlei Anzeichen einer Nutzung durch Vögel oder Fledermäuse gefunden werden. Vogelnester waren nicht vorhanden.

Abb. 15a+b: Blick ins Innere der beiden als Lagerräumlichkeiten genutzten Garagen, wo keine Hinweise auf Fledermaus- bzw. Vogellebensstätten gefunden wurden (Blickrichtung Nord; beide Aufnahmen vom 03.02.2026).

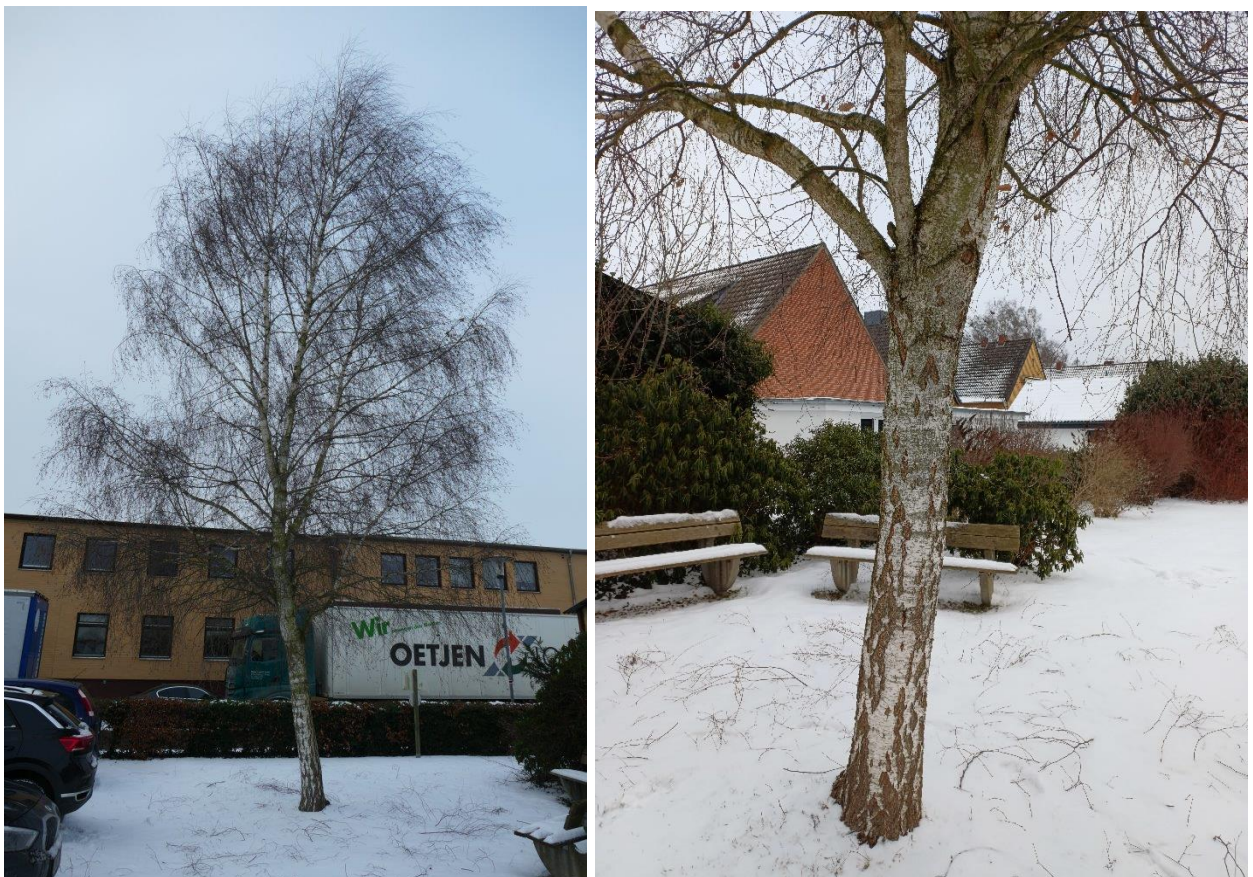
Mehrjährig genutzte Vogelnester existieren an keinem der beiden untersuchten Bäume. **Birke Nr.1** zeichnet sich durch das völlige Fehlen von Spalten- oder Höhlenstrukturen aus, die als Lebensstätte für Fledermäuse oder Brutvögel in Frage kommen. Bei **Birke Nr. 2** stellte sich das Astloch bei Inspektion mit dem Endoskop nur als geringgradig ausgefault (Tiefe 5-10 cm) heraus. Nach oben in den Stamm hinein ist es nicht weiter ausgefault, sodass diese Struktur keinerlei Witterungsschutz bietet und sich daher nicht als Fledermausquartier eignet. Außerdem hielten sich im angebrachten Fledermauskasten keine Fledermäuse auf. Bei der Inaugenscheinnahme mittels Taschenlampe und Fernglas ergaben sich keine Hinweise auf eine Nutzung durch die Fledermäuse, wie auffällige Verfärbungen oder Kotreste. Wie bereits beim Poliboy-Gebäude beschrieben, eignen sich Kästen dieses Typs nicht als Fledermaus-Winterquartier.

Abb. 16a+b: Birke Nr. 1 in Gesamtansicht (links, Blickrichtung Süd) sowie Bildausschnitt der unteren Stammportion ohne auffällige Strukturen (rechts, Blickrichtung Nord; Aufnahmen vom 03.02.2026).

Die o.g. Vorgehensweise bezüglich des an Birke 2 angebrachten Fledermauskastens berücksichtigt, können bei einer Fällung der beiden **Birken** im gesetzlich vorgegebenen Zeitraum außerhalb der Brutzeit (Anfang Oktober bis Ende Februar) artenschutzrechtliche Verbotstatbestände ausgeschlossen werden, da an den Bäumen selbst weder mehrjährig genutzte Vogelnester noch als Fledermausquartier geeignete Strukturen vorhanden sind.

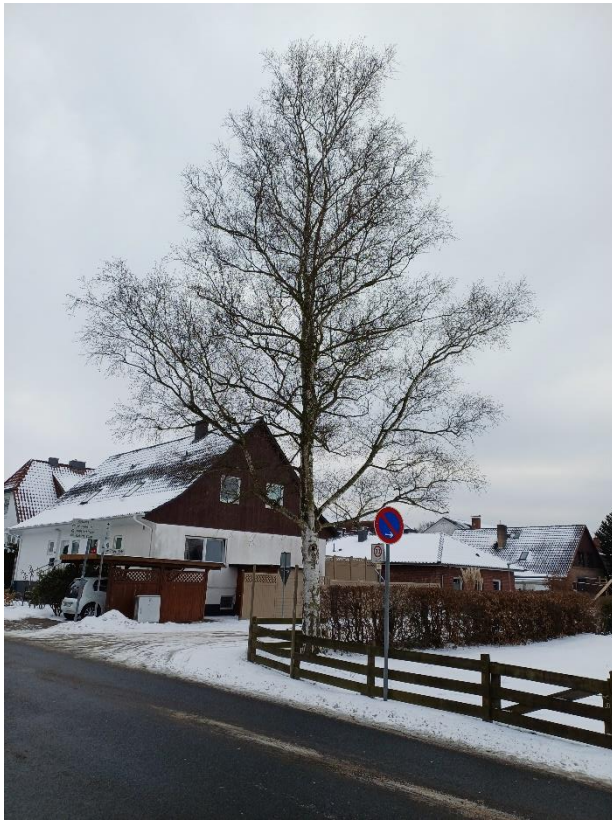
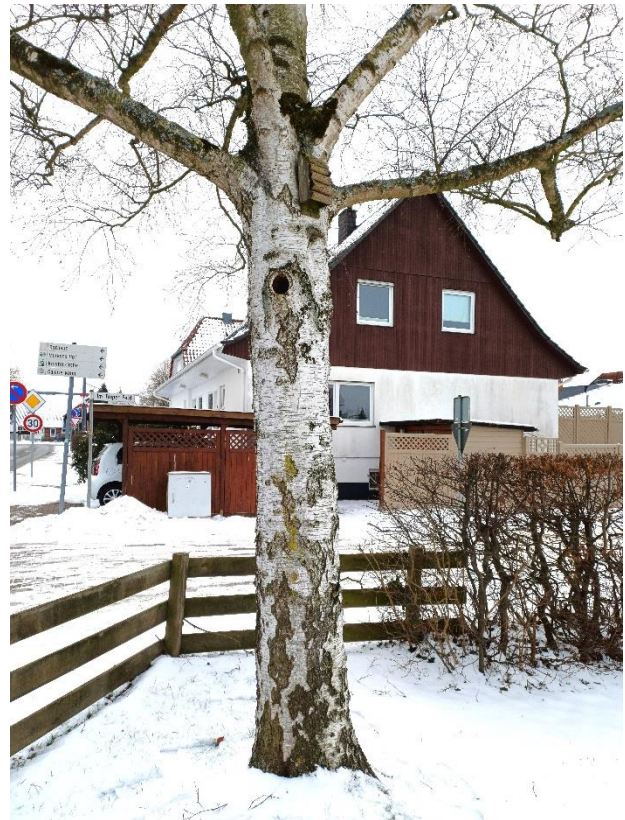
Abb. 17a+b: Birke Nr. 2 in Gesamtansicht (links, Blickrichtung Südost) bzw. Bildausschnitt von der unteren Stammpartie mit größerem, jedoch nicht tief ausgefaultem Astloch sowie dem etwas darüber befestigten, zum Kontrollzeitpunkt unbesetzten Fledermauskasten (rechts, Blickrichtung Ost; beide Aufnahmen vom 03.02.2026).
