# Kontrolle und Einschätzung von Gebäuden und Gehölzen auf dem derzeitigen Poliboy-Firmengelände in Lilienthal (Landkreis Osterholz) als Lebensraum von Vögeln und Fledermäusen

(Bezug: artenschutzrechtliche Berücksichtigung in der Bauplanung)

- Kurzgutachten -

Osterholz-Scharmbeck, Februar 2026

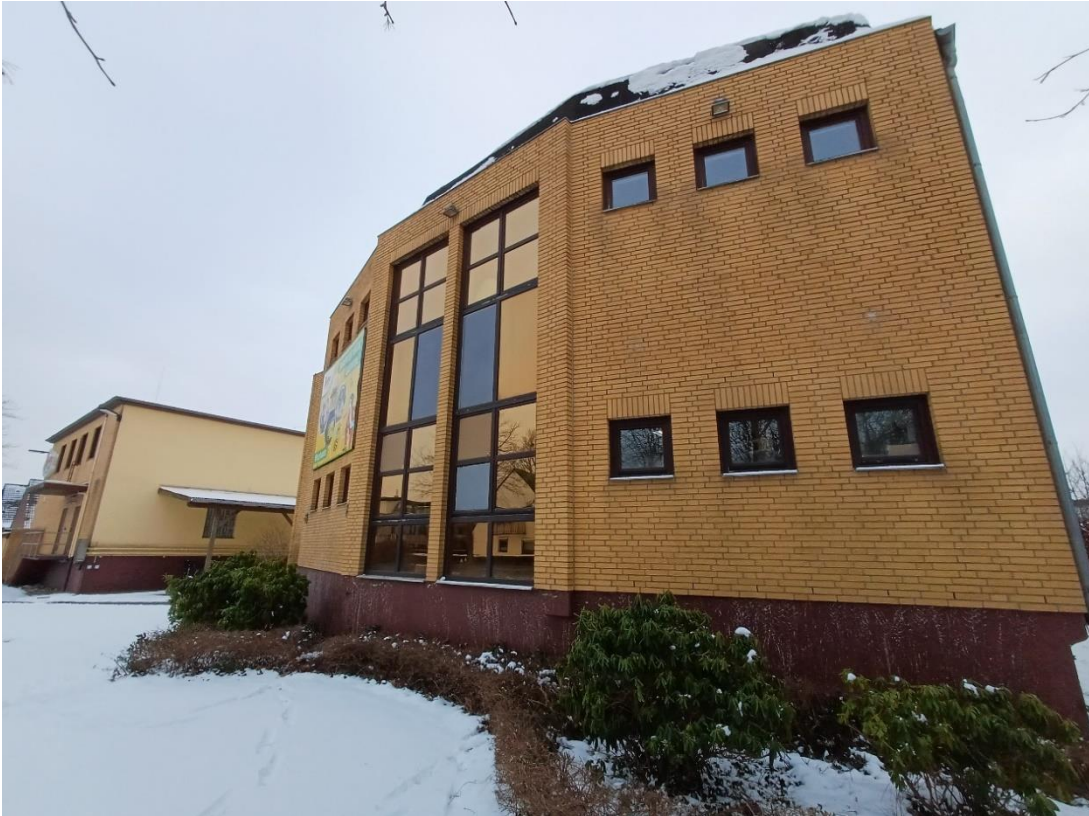
Zweigeschossiges Gebäude mit Flachdach, wo auf dem nördlichen Gebäudeflügel eine Solaranlage installiert ist. Daneben befinden sich auf dem Dach noch weitere Aufbauten (Lüftungssysteme?). Die Gebäudefassade ist überwiegend verklindert, in Teilen jedoch verputzt (Innenhof) bzw. aus Platten (Ostseite) zusammengesetzt (s. Titelbild, Abb. 1, Abb. 2).

Abb. 1: Südlicher Gebäudeflügel des Poliboy-Firmensitzes (Blickrichtung Nordost; Aufnahme vom 03.02.2026).

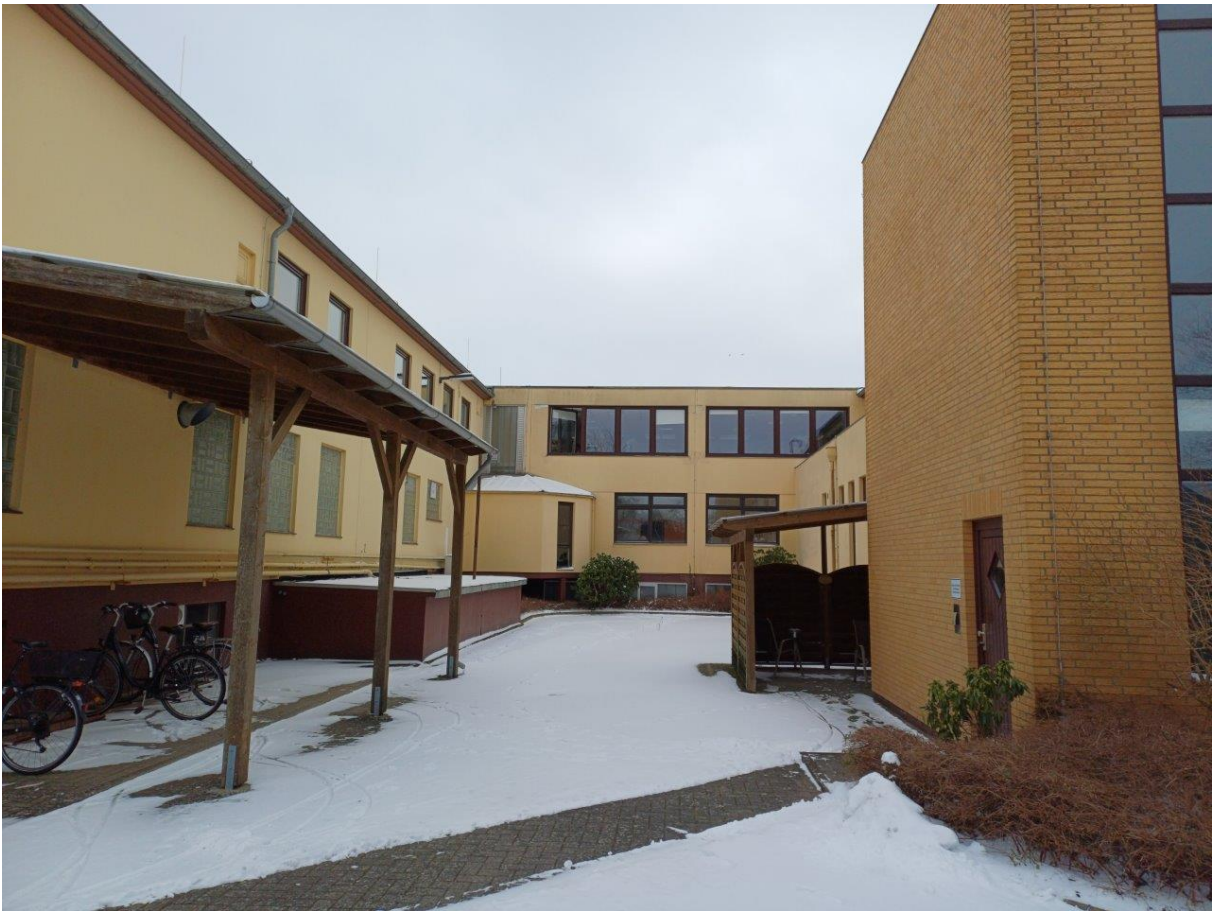
Abb. 7: Blick auf den Innenhof mit weiterem Fahrradunterstand (Blickrichtung Südost; Aufnahme vom 03.02.2026).
